Salon Koulukalusto  
rakennushistoriaselvitys 2022

Rakennushistoriallinen selvitys 2022: Arkkitehtitoimisto HMY Oy (Marja Salonen)

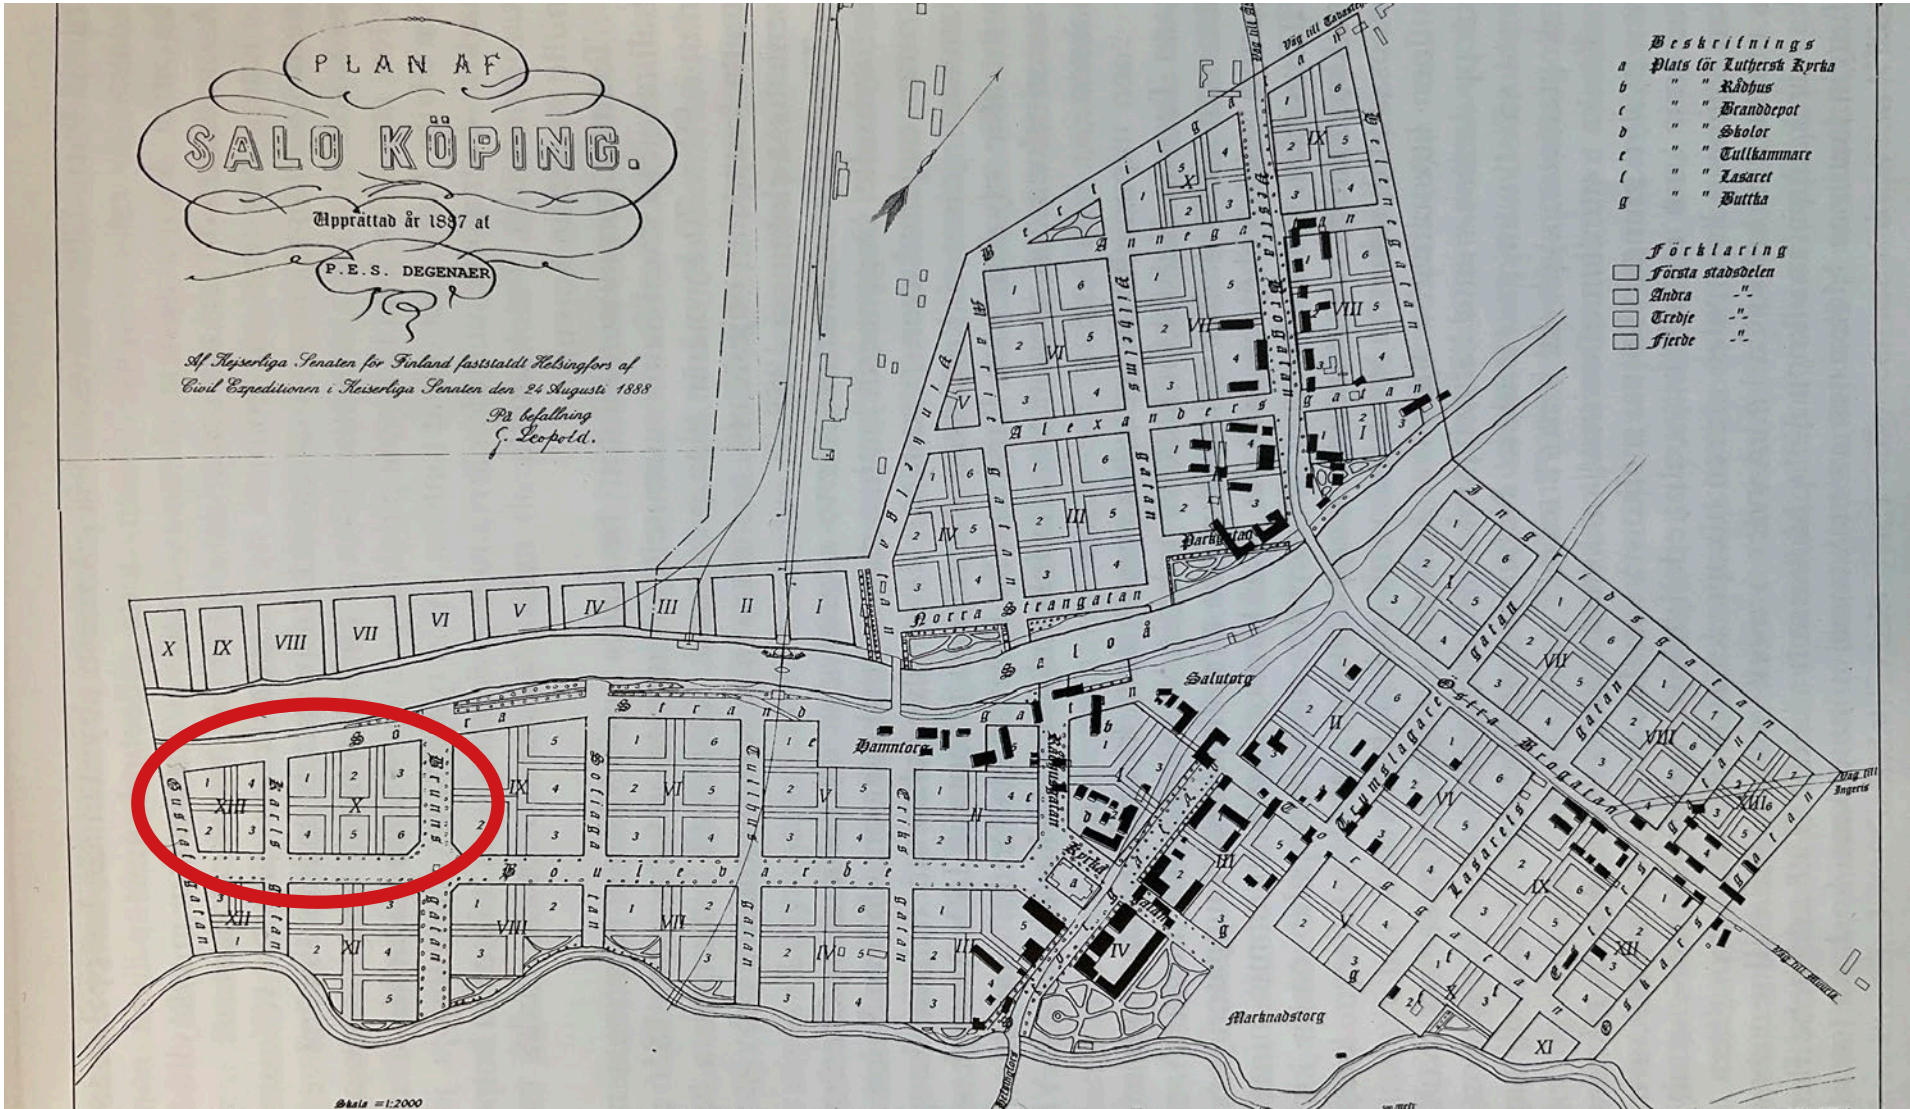
Asemakaava 1887. Tarkastelualueen korttelit X ja XIII merkitty. (kuva: Alifrosti, 1996, 51).  
Alifrostin kuvatekstin mukaan asemakaavakartta on jäljennetty vuonna piirtämällä 1994. (Salon kaupungin teknisen viraston kaavoitusosasto)

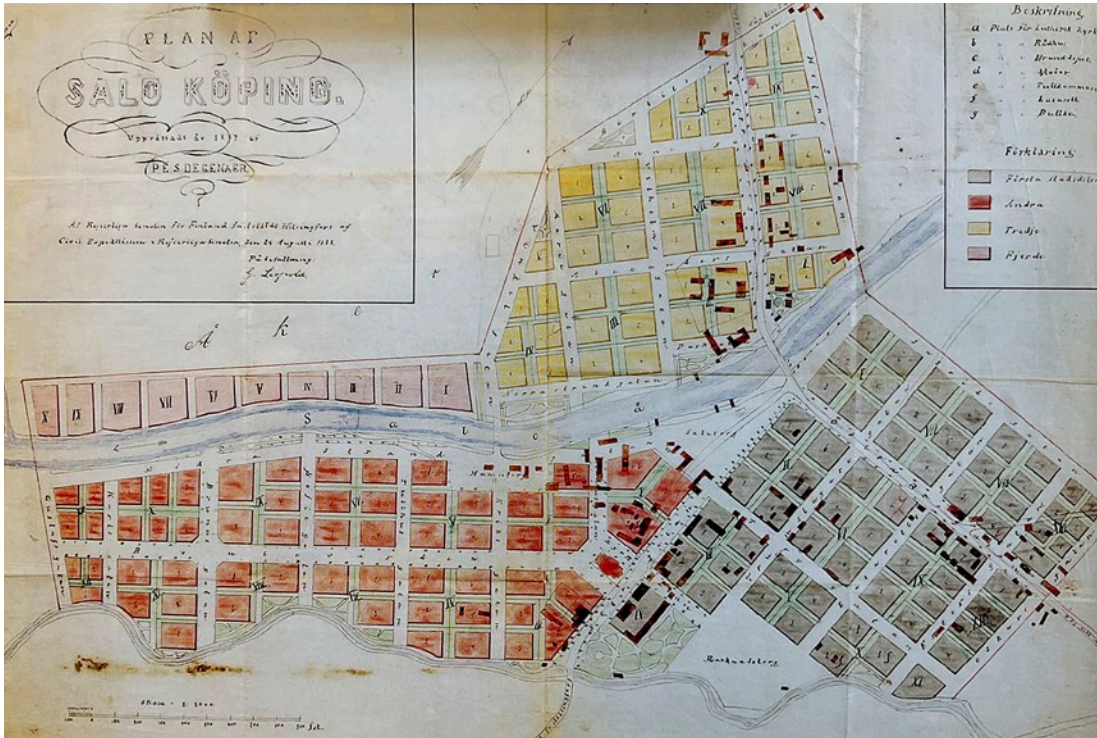
Värillinen asemakaava 1887. Piirustuksessa näkyvät palossa säilyneet rakennukset tummennettuina. (kuva: Hollmén, Jyrkkiö & Nordell, 2011, 17) . Kirjassa käytetty alkuperäinen kuva on peräisin Salon kaupungin-arkistosta.

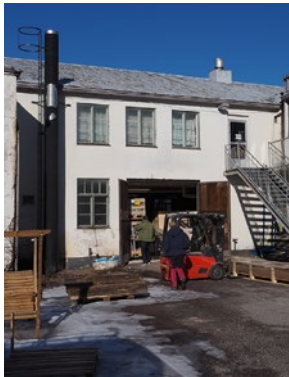
Samaa ikkunatyyppiä on käytetty myös 1950-luvulla valmistuneessa osassa. Ikkunoita on toki voitu myös siirtää tai teettää vanhan mallin mukaan uudempiinkin osiin.

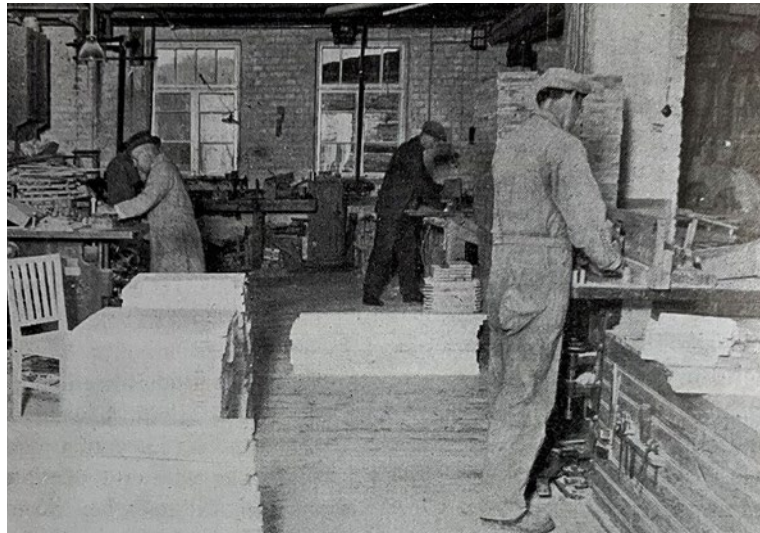
Yllä koneistamoa 1915, (kuva: Karilas s. 24)

1910-luvun puolivälin ja loppupuolen rakennusvaiheiden tarkka selvittäminen on vaikeaa. Muutama vanha valokuva on ajoitettu näihin vaiheisiin. Koulukaluston historiikissa on kuva koneistamosta vuodelta 1915. Tilan sijaintia ei kuvata, mutta T-karmillinen puitteilla pienempiin ruutuihin jaettu ikkunatyyppi näyttäisi samalta kuin tehdasrakennuksen koillisen puoleisen laajennuksen alakerrassa sisäpihan puolella nykyisinkin sijaitsevat ikkunat. Mikäli valokuvassa on kyse tästä rakennuksen osasta, on sen ajoitukseen suhtauduttava pienellä varauksella. Laajennuksen rakennuslupapiirustukset on päivätty vasta vuoteen 1916 ja toteutus ajoittuu suurella todennäköisyydellä vuosien 1916–1918 väliseen aikaan. Missään vanhassa

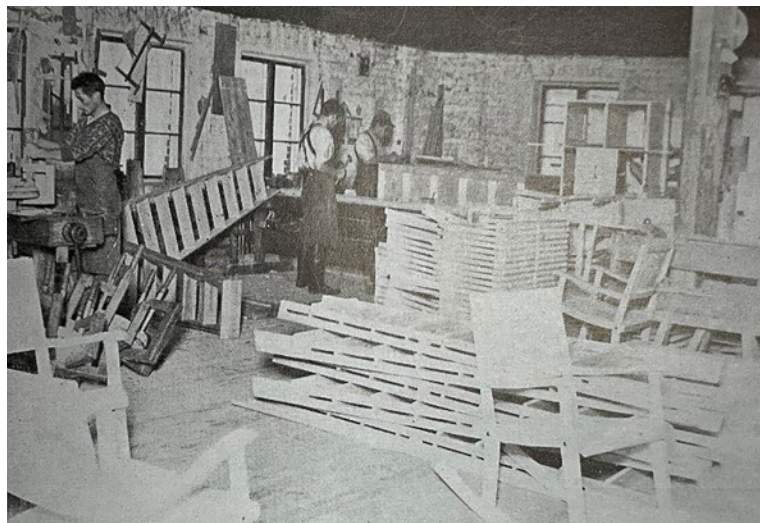
Alla kasaamoa 1918 (kuva: Karilas s. 27)

Sisäkuva (sivulla 26), joka historiikissa on ajoitettu vuoteen 1918 saattaa ikkunoista päätellen olla saman koillisenpuoleisen laajennusosan yläkerrasta.

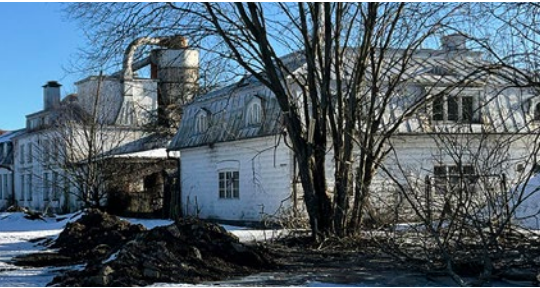
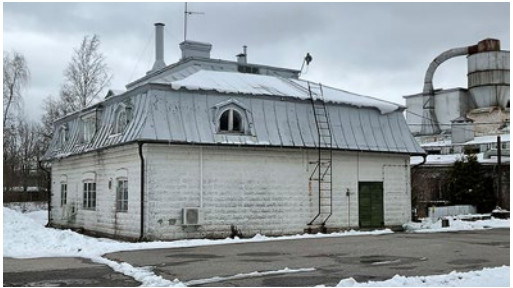
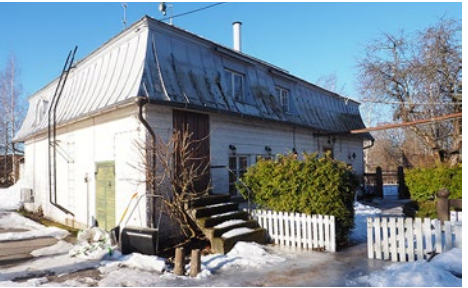
Pajarakennuksen suunnitelmat 1921. (kuva: Salo kaupunki, kaupunginarkisto )

Vasemmassa paja joen suuntaan.

Keskellä ja oikealla näkyy kulman täydentyminen alkuperäisestä L-pohjamuodosta nelikulmaiseksi pohjaksi. Ulkoseinä on pihalle päin melko umpinainen.

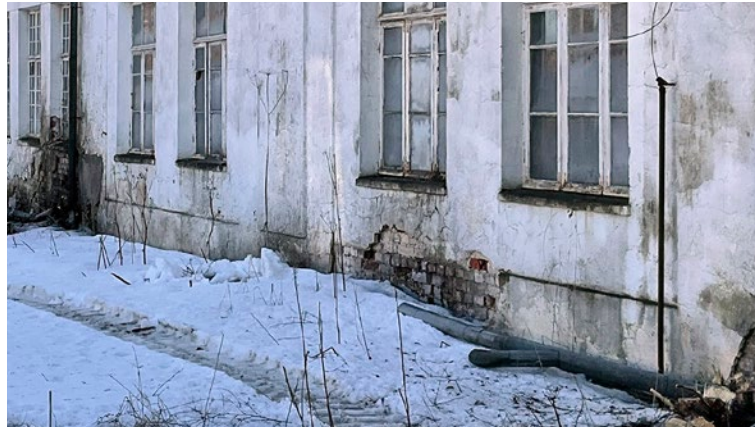
Ulkoseinää joen puolella. Kivisokkeli painunut maan alle

piirustuksessa on vastaavassa kohdassa umpiseinää. Ikkunaa ei ole tuossa kohdassa seinää nykyisinkään.

Vuoden 1921 julkisivupiirustus antaa vaikutelman kurinalaisesta symmetriasta. Toteutuneeseen tilanteeseen nähden symmetria ei ole täydellistä, vaan rakennuksen keskilinjaan nähden ikkunoiden sijainnissa on eroa. Tarkistettujen mittojen mukaan esimerkiksi julkisivupiirustukseen haaleammalla viivalla hahmoteltu ikkuna ei mahtuisi sille varattuun kohtaan aivan saman levyisenä kuin viereiset ikkunat.

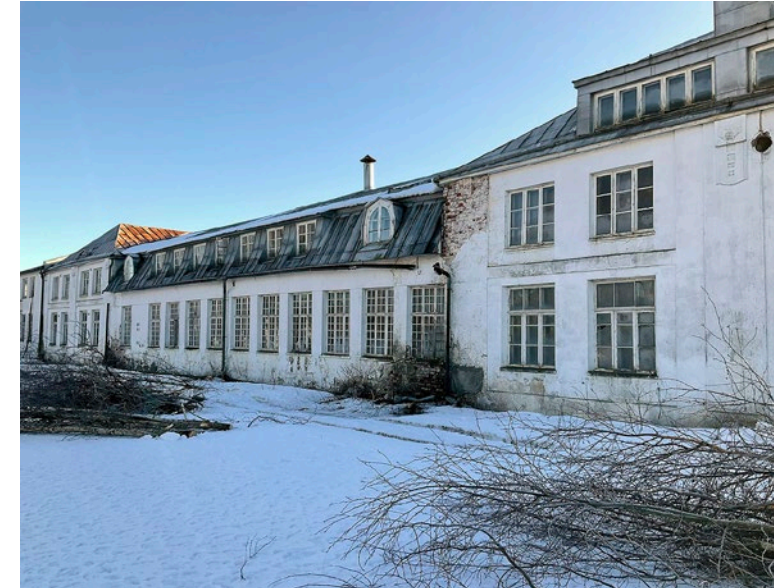
Joen puoleinen julkisivu nykytilassaan. Keskiosan alakerrassa on ikkunoita eri määrä kuin vuoden 1921 julkisivupiirustuksessa

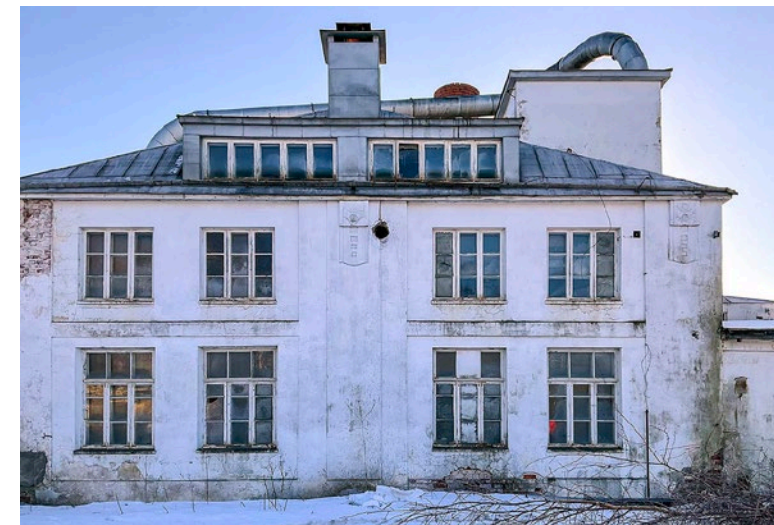
Katon suorakulmaiset ikkunat poikkeavat alkuperäisen julkisivupiirustuksen mukaisesta ikkunasta

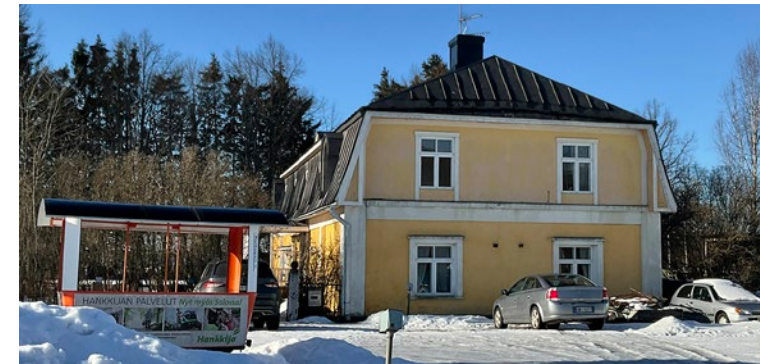
Yllä: asuin- ja työtilarakennus 1925, oikealla alhalla asuinrakennuksen muutos 1926 (kuvat: Salon kaupunki, kaupunginarkisto)

Asiakirjoista ei täysin selviä, toteutettiinko rakennusta yläkerroksen osalta vuoden 1925 suunnitelmien mukaan vai valmistui se vasta vuodelle 1926 päivittyjen suunnitelmien mukaan. Joka tapauksessa vain vajaa 8 kuukautta ensimmäisen lupapäätöksen jälkeen, on haettu lupaa asuinrakennuksen muutokselle. Tässäkin hakemuksessa on tonttinumeroksi merkitty virheellisesti 4. Valitettavasti lupahakemuksessa on esitetty vain pohjapiirustukset. Edelliseen vaiheeseen nähden on rakennukseen suunniteltu lisää väliseiniä, mikä selvästi viittaa asuinkäyttöön. Koillispäätty näyttää säilyneen ennallaan, mutta muille sivuille on lisätty uusia ikkunoita. Erityisen paljon muutoksia näyttää tulleen mansardikaton alalappeen ikkunoihin. Lounaispäättyyn on lisätty uusi sisäänkäynti ja katettu porras.

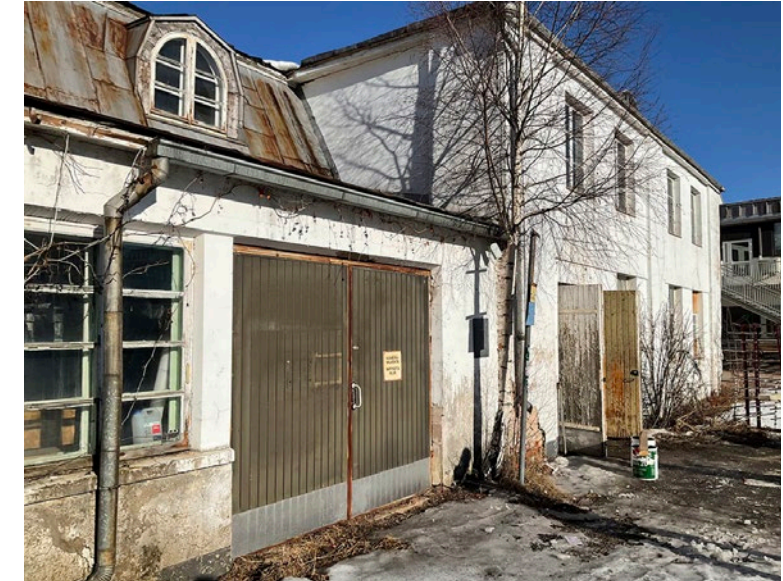
Tehdasrakennuksen vanhan osan jäsentelyä sisäpihan puolella. Kuvassa keskellä olevan parioven tilalla on aikoinaan ollut kaksi ikkunaa.

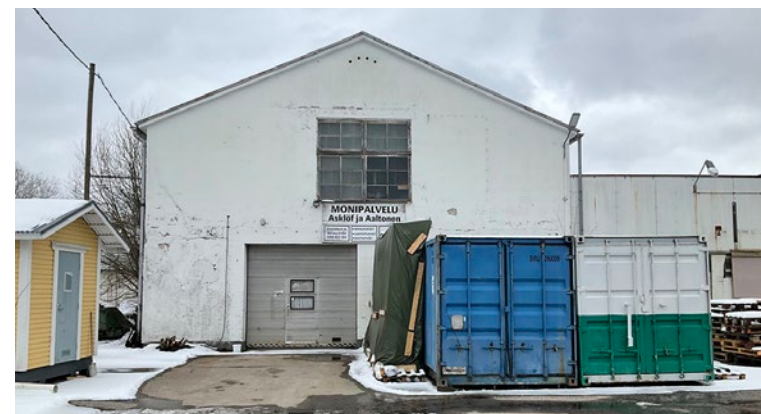
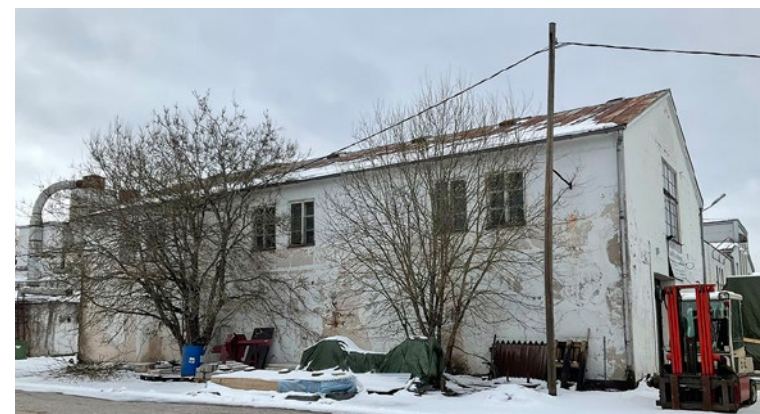
Valokuvissa rakennuksen  
kaakon puoleinen pääty ja  
lounaan puoleinen pitkä sivu  
keväällä 2022

Rakennukseen on tehty myöhemmin muutoksia. Ainakin vuonna 1986 on haettu lupaa sisätilojen muokkaamiselle, mm. pilarin poistamiselle. Näissä piirustuksissa esitetyt julkisivut näyttävät vastaavan rakennuksen nykyä. Rakennuksen kaakkoispäättyyn on tässä vaiheessa lisätty uusi ovi.

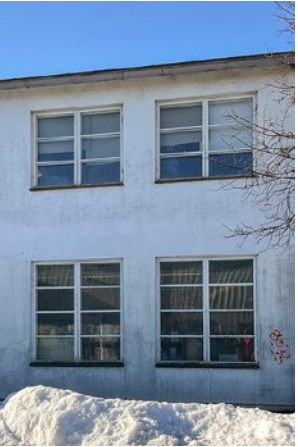
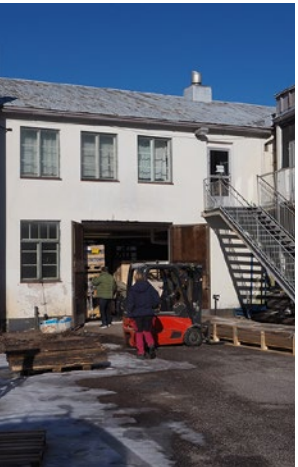
Sisäpihaa vuonna 2022.  
Yläkerrassa kolme ikkunaa ja ovi poistumisportaaseen. Alakerrassa ikkuna ja leveä ovi.

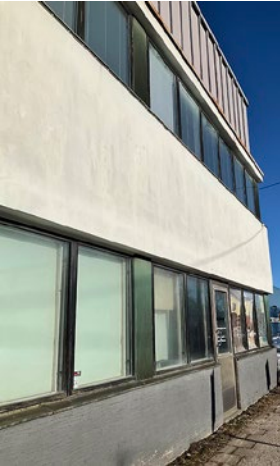
Julkisivupiirustukset  
vuodelta 1960, 1:500:

ylinnä Kaivokadulle  
keskellä sisäpihalle  
alinna Tehdaskadulle

Julkisivua jäsentävät vaakasuuntaiset linjat. Tummien nauhaikkunoiden väliin jää sileä valkoiseksi rapattu kenttä. Kadun puolella yläkerran ikkunanauhan päällä ulkoseinä on verhottu rimasaumatulla maalatulla pellillä.

Pulpettikatto laskee kadulta pihalle päin. Rakennuksen lounaispäätyyn oli alun perin suunniteltu matala nauhaikkuna myös yläkertaan. Ikkunoita ei kuitenkaan toteutettu, ja puolisen vuotta myöhemmin laaditusta rakennusaikaista muutosta kuvaavasta piha-julkisivupiirustuksesta ne puuttuvat.

Aikakauden toimitilarakentamiselle tyypillisesti rakennuksen julkisivuissa käytettiin muun muassa betonisokkeleita ja ikkunapi-larien verhouskissa kuparia. Tehdaskadun puolella yläkerta työntyy päädyssä arkadina pidemmälle kuin alakerta. Ulkopilarit on verhoiltu kuparilla ja arkadin katon alapinta on puuverhoiltu.

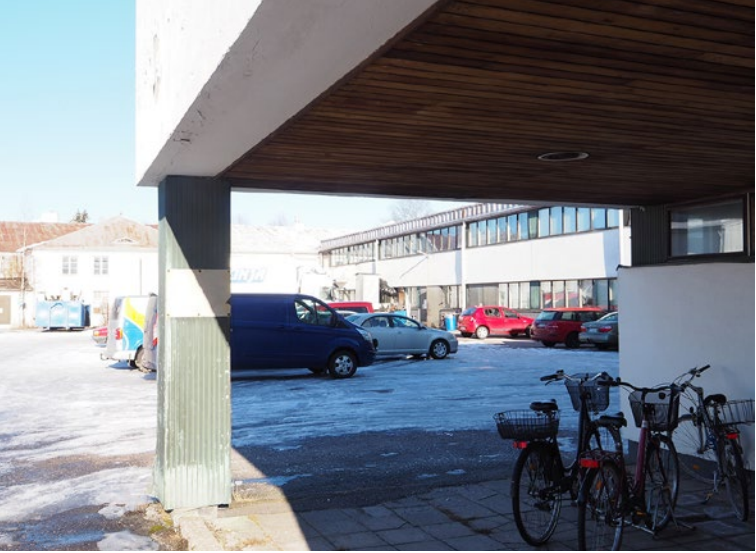
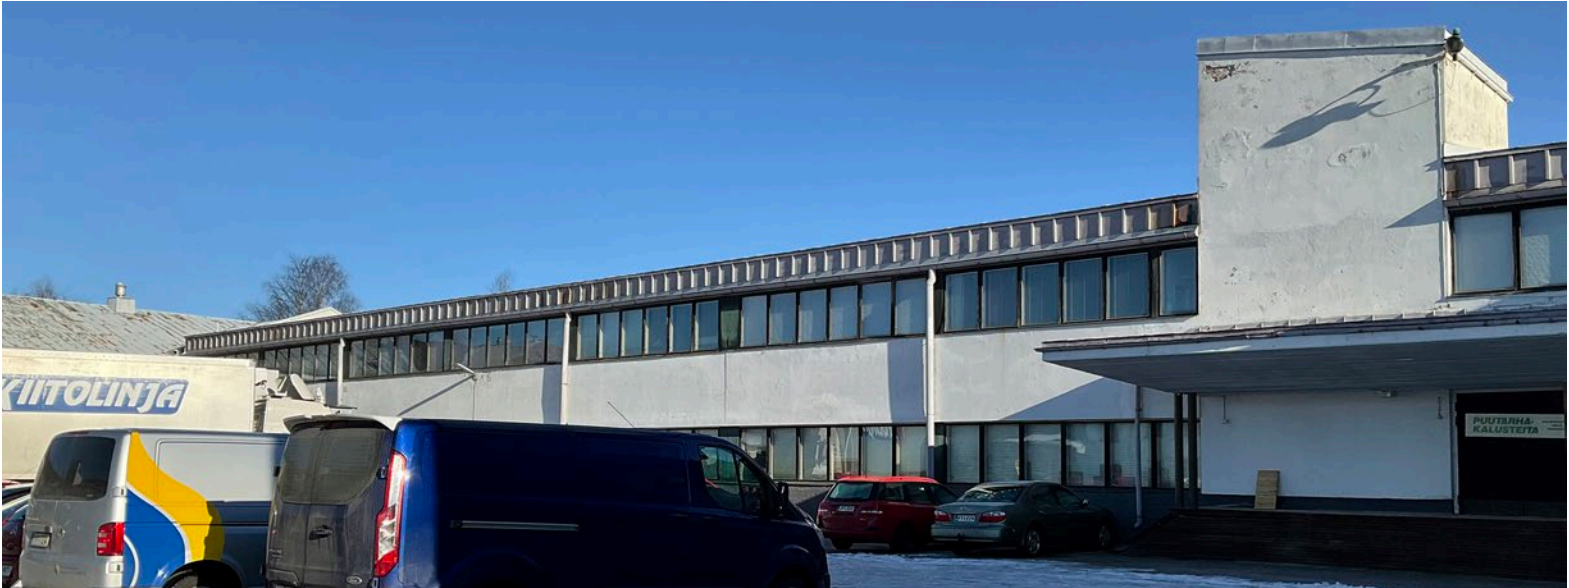
Valokuvat keväältä 2022

Vasemmalla alhaalla näky-  
mä katetulle sisäpihalle.

Oikealla ylhäällä sortunut  
katos ennen purkutöitä.

Oikealla alhaalla  
katokseen liittyvää seinää  
lounaan puolella.

Muista 1960-luvulla toteutetuista rakennelmista on mainitta-  
va iso katos, joka muutti merkittävästi tehtaan sisäpihan luonnetta.  
1930- ja 1950-luvuilla valmistuneiden rakennusten väliin suunni-  
teltiin vuonna 1969 sadekatos, joka käytännössä teki rakennusten  
välisestä piha-alueesta sisätilan. Kulkureitit tukittiin mineriittilevy-  
pintaisilla seinillä. Katos sortui talvella 2022, ja sille on myönnetty  
purkulupa.<sup>100</sup>

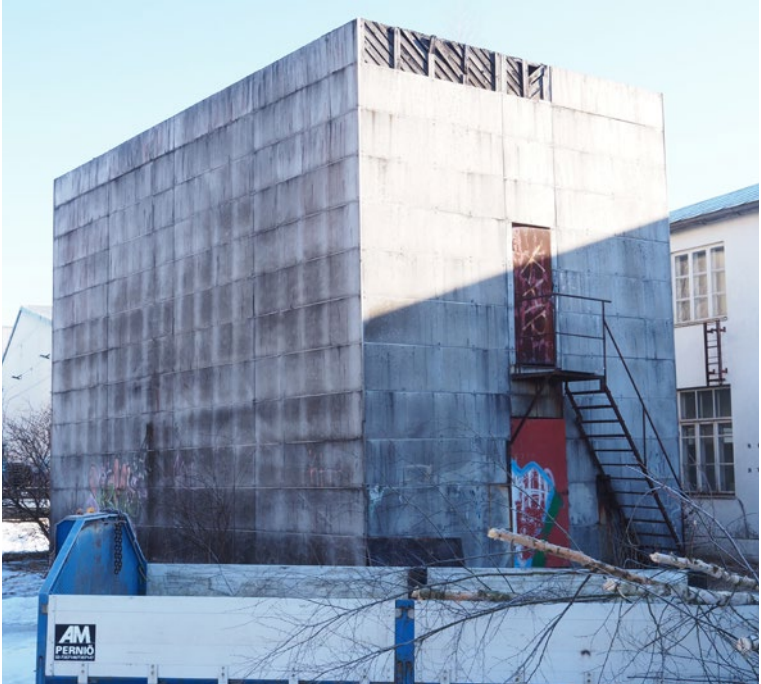
Vasemmalla ylhäällä katok-  
sen liittyminen 1930-luvun  
laajennukseen.

Vasemmalla alhaalla katok-  
seen liittyvää seinää kaakon  
puolella.

Oikealla alhaalla purettava  
siilo.

Samoihin aikoihin sisäpihan kattamisen kanssa rakennettiin  
Kaivokadun rannan puoleiseen kulmaan purusiilo. Arkistoidut pii-  
rustukset ovat vuodelta 1970. Rakennukselle on myönnetty purku-  
lupa.<sup>101</sup>

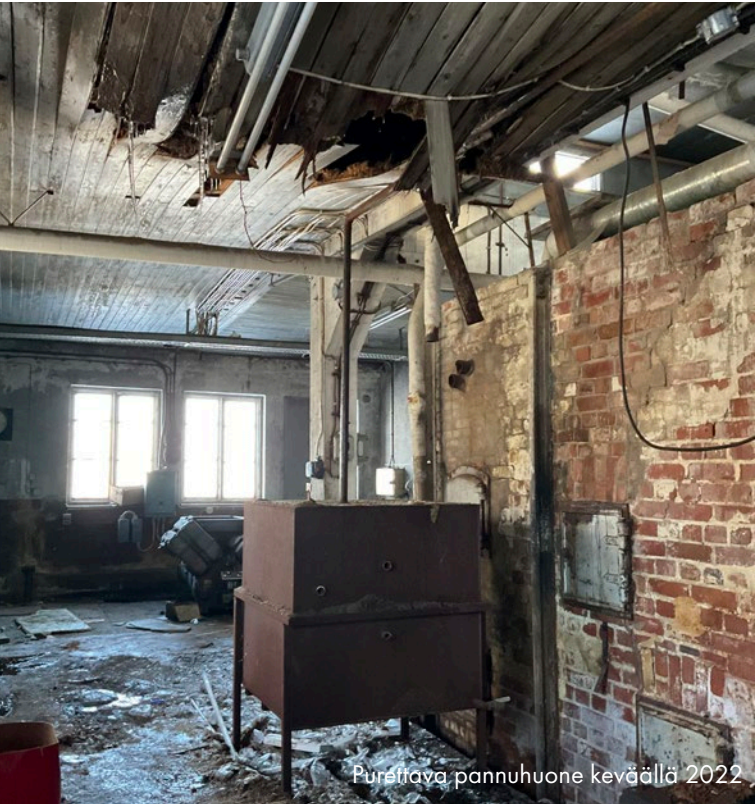
Purettava pannuhuone keväällä 2022

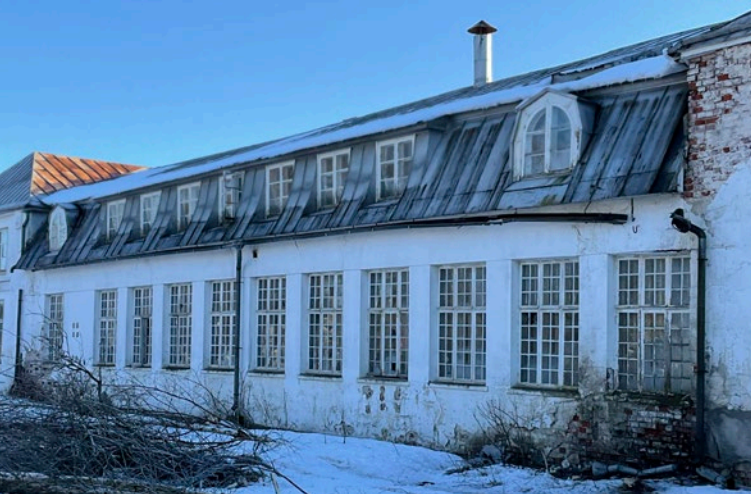
Yläpohjan rakenteita otettuna osittain esiin. Tilan keskellä puupilarit ja -palkki. Yläpuolella kattoristikot, jotka ovat olleet lauterhouksen peittämät. Kuvan oikeassa reunassa sisäpuolinen rakenteet peittävä verhous jäljellä.

Vasemmalla sivulla ylhäällä: Joen puoleinen ulkoseinä on painunut.

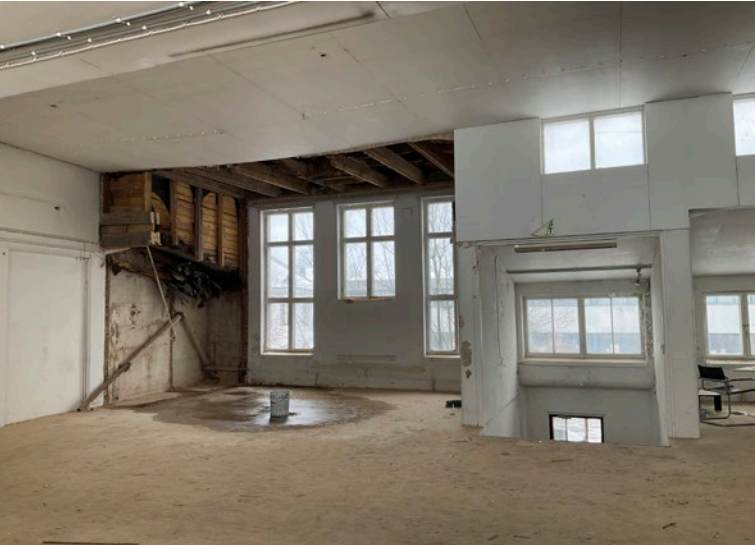
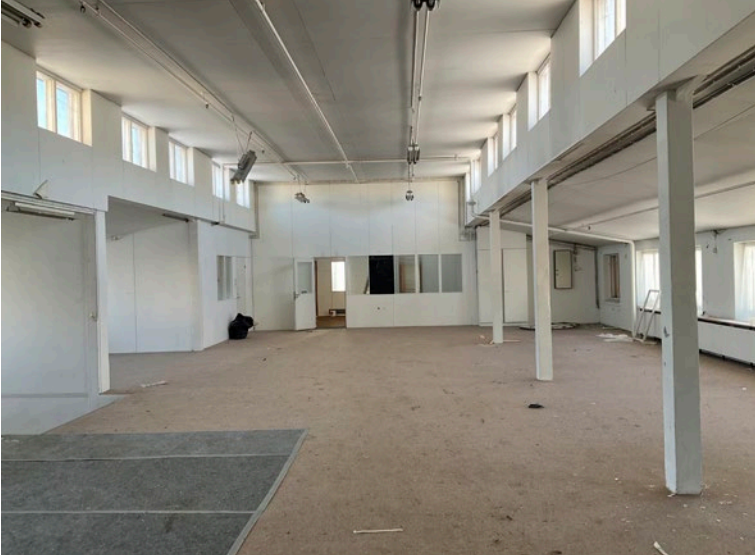
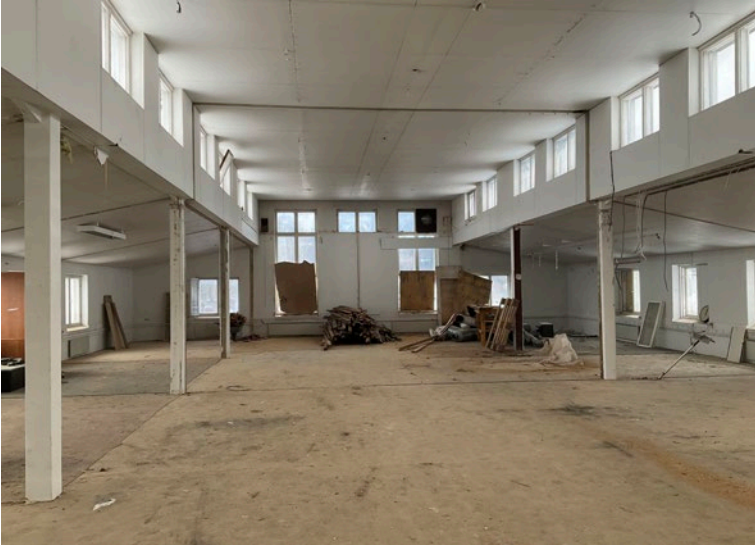
Yläkerrassa alkuperäiset pinnat ovat aikojen saatossa peittyneet. Sisäkattoa on laskettu alemmas. Katon suhde ”klerestorioscinän” ikkunoiden yläreunaan on muuttunut, kun sitä vertaa vanhaan valokuvaan. Myös ikkunat ovat uponneet seinärakenteeseen. Vaikuttaa siltä, että seiniä on lisäeristetty kasvattamalla rakennetta sisäänpäin. Keskilaivan yläosassa seinän sisäpinta on ennen ollut pilarilinjassa, mutta tulee nykyisin selvästi sisemmäs. Vanhoissa valokuviissa näkyvät kapeat paneelit jääneet levyverhouksien alle (ks. sivu 42).

Vasemalla sivulla rak 4 alaja yläkerran tiloja vuonna 2022

Oikealla yläkerran sali ylempänä aikaisemmin keväällä 2022 ja alempana, kun kevyitä väliseiniä on poistettu ja päätyseinän ikkunat ovat osittain näkyvissä.

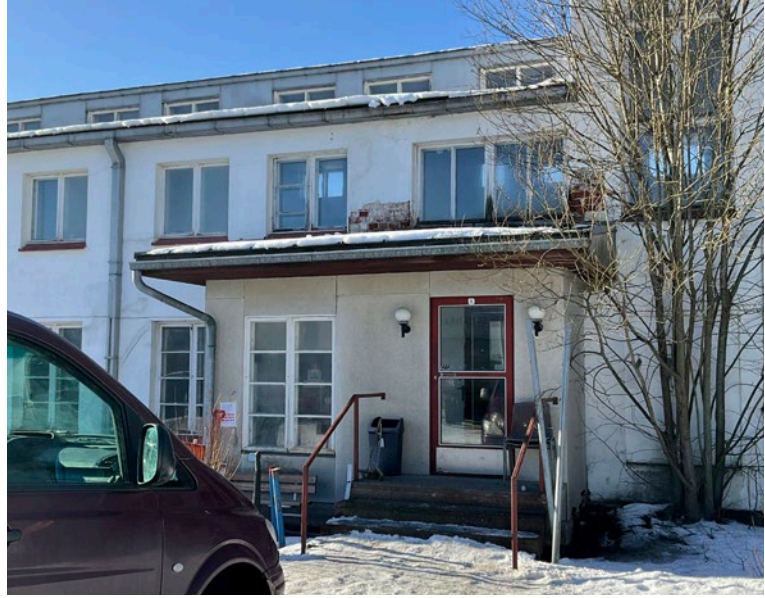
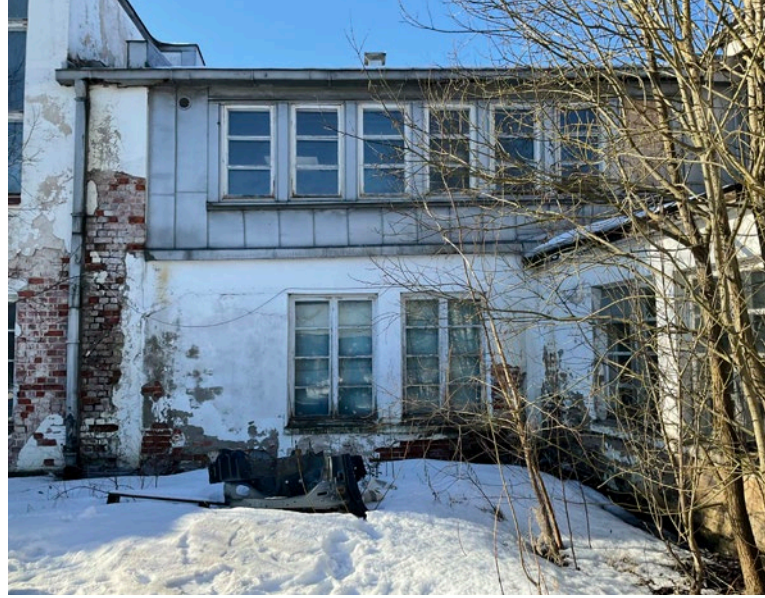
Oikealla purettava ”nível-osa”

Ulkoseinässä on rappausvaurioita erityisesti syöksytorven ympäristössä sekä sisäänkäyntikatoksen läheisyydessä.

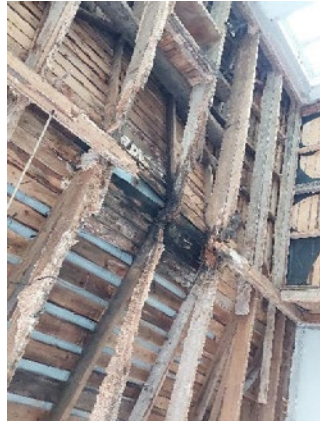
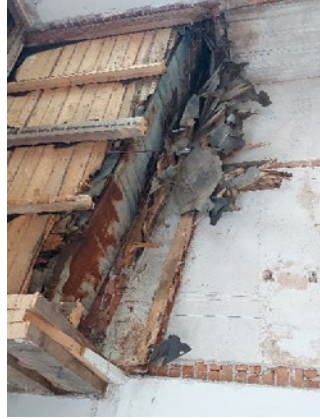
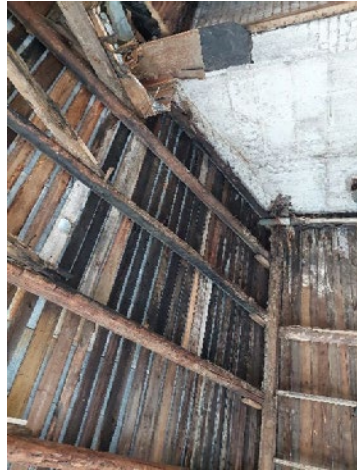
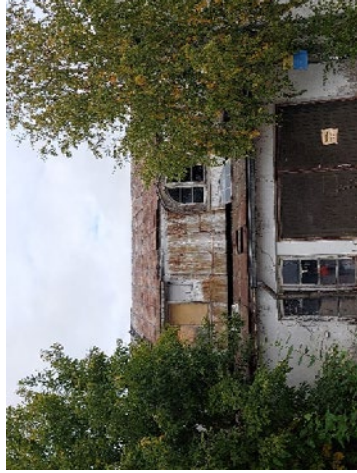
Vesikaton puurakenteet lähtevät muurattujen ulkoseinien päältä ja ovat pääosin vaurioituneet. Puu- ja kivirakenteiden väliin ei ole myöskään asennettu irrallista huopakaistaa. Kattovasat ovat taipuneet eivätkä täytä lujuusominaisuuksiltaan nyky määräyksiä. Suuri osa puurakenteista on täysin lahoja. Jotta voidaan taata terveysturvallinen rakennus, on kaikki yläpohjaan liittyvät puurakenteet uusittava.

Siipirakennusten (rak 4 ja rak 5) vesikate ja puurakenteet ovat yhtä heikkokuntoisia kuin päärakennuksenkin ja on uusittava. Rak 6 betonisen yläpohjan kunto selviää vasta rakenteita avattaessa.

Yllä kuvia vesikatosta

Uudet vesikattorakenteet tulevat korottamaan nykyisen rakennuksen (rak 1) harja- ja räystäskorkeutta. Korkeudet tarkentuvat vasta rakennesuunnittelun yhteydessä.

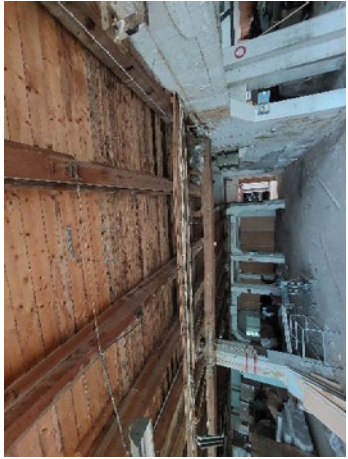
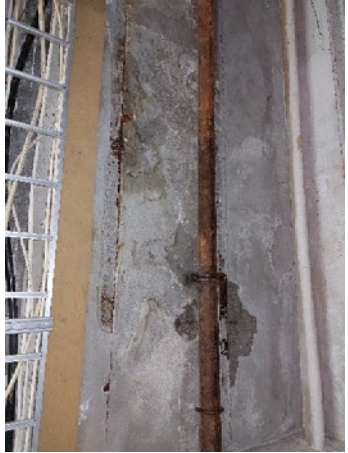
Siipirakennuksessa (rak 4) on betoninen välipohja

Palkeissa taipumaa, betonisessa välipohjassa halkeamia

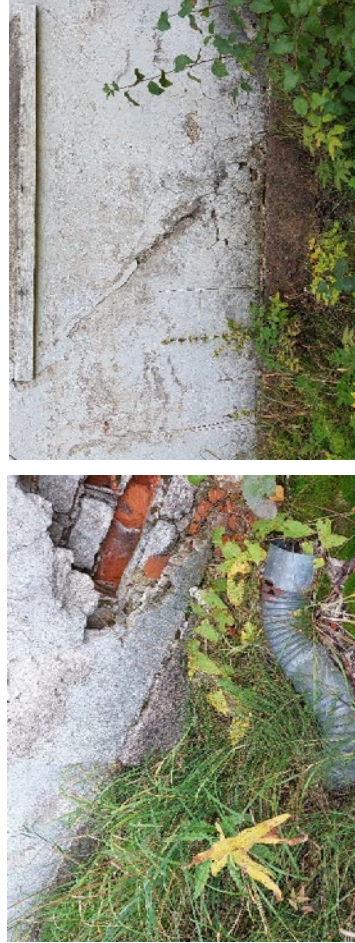
Rakennuksen (rak 1) julkisivut ovat rapattua tiilimuurausta. Muurauksessa on lukuisia halkeamia ja rapautumia. Mahdollisessa korjauksessa korjauslaastin kiinnipysyminen tulee olemaan erittäin haasteellista. Todennäköisesti rakennuksen ulko- ja sisäpuolinen rappaus joudutaan korjaamaan/ uusimaan kokonaisuudessaan. Seinien lopullinen rakenteellinen kunto selviää purkutöiden yhteydessä. Seinistä ei ole otettu näytteitä, joten niissä saattaa esiintyä home- yms. esiintymiä. Näiden korjaustyöt laajuuksineen selviää vasta myöhemmin.

Julkisivuissa lukuisia vaurioita

Koska rakennus on painunut toisesta päästä 30–40 cm, tulee uuden lattian/ seinän liitosten, lattian ja ikkunoiden korkeusasemat/ suoruudet yms. erittäin haasteelliseksi. Perustusten vahvistamisen yhteydessä on riskinä julkisivun lisävaurioituminen, koska rakennusten perustamistapa ei ole selvillä. Luonnonkivisokkelin / ulkoseinän nostaminen ja samalla oikaiseminen on käytännössä erittäin vaikea tehtävä a tehdä ilman, että ulkoseinä voi vaurioitua.

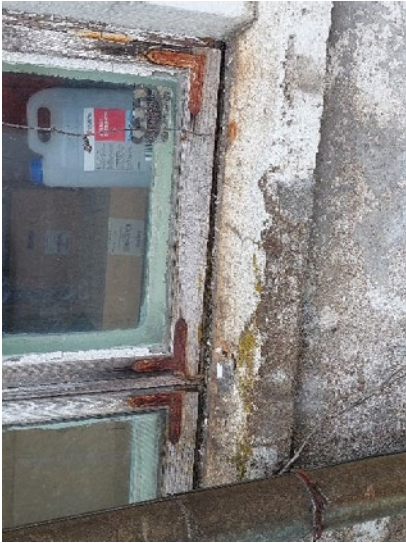
Rakennuksessa on puuikkunat. Kaikkien ikkunoiden karmirakenteet ja suuri osa ikkunapuitteista ovat vaurioituneet kosteuden vaikutuksesta. Ikkunat tulee inventoida tarkemmin yksitellen ja arvioida mitä on turvallista säilyttää ja korjata. Tuleva käyttötarkoitus huomioiden suositellaan terveellisyyden takia ikkunoiden uusimista ulkoasultaan vanhaa vastaaviksi. Koska rakennuksen seinät eivät ole suorat ja rakennus painunut, ikkunoiden asentaminen julkisivullisesti suoraan linjaan on käytännössä mahdotonta/ haasteellista.

Esimerkki ikkunoiden tilanteesta. Puu on haurasta ja vaurioitunut kosteuden vaikutuksesta.
